# Rapport d'enquête

Sur l'incendie au sein du site  
industriel Aubert et Duval situé à  
Pamiers (09) le 10 septembre  
2021.

N° : MTE-BEARI-2022-007

Date du rapport : 22/08/2022

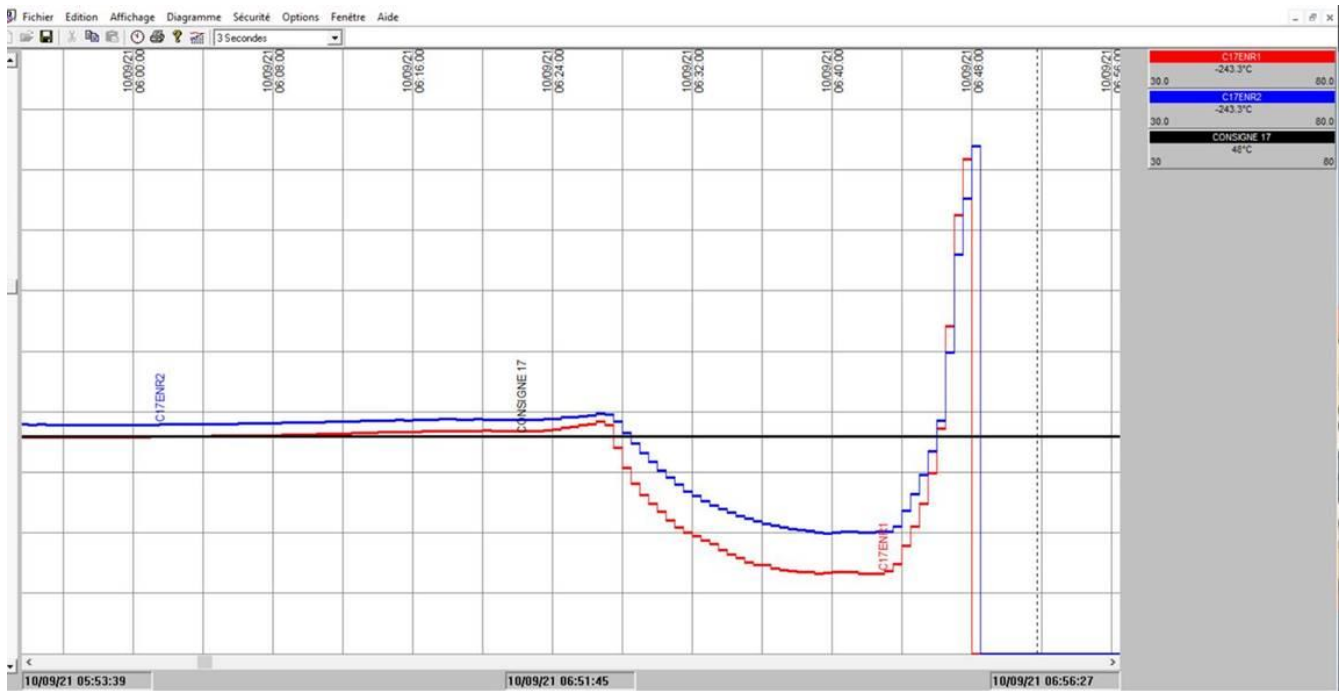
À partir de **6h23**, selon le dispositif de contrôle-commande, la température mesurée augmente d'environ deux degrés jusqu'à **6h27** où la température mesurée baisse brutalement.

À **6h43**, la température remonte rapidement jusqu'à atteindre environ 70°C à **6h47**, heure à laquelle la mesure de température se met en défaut.

Figure 2 : enregistrement de la température au niveau de la cuve 17

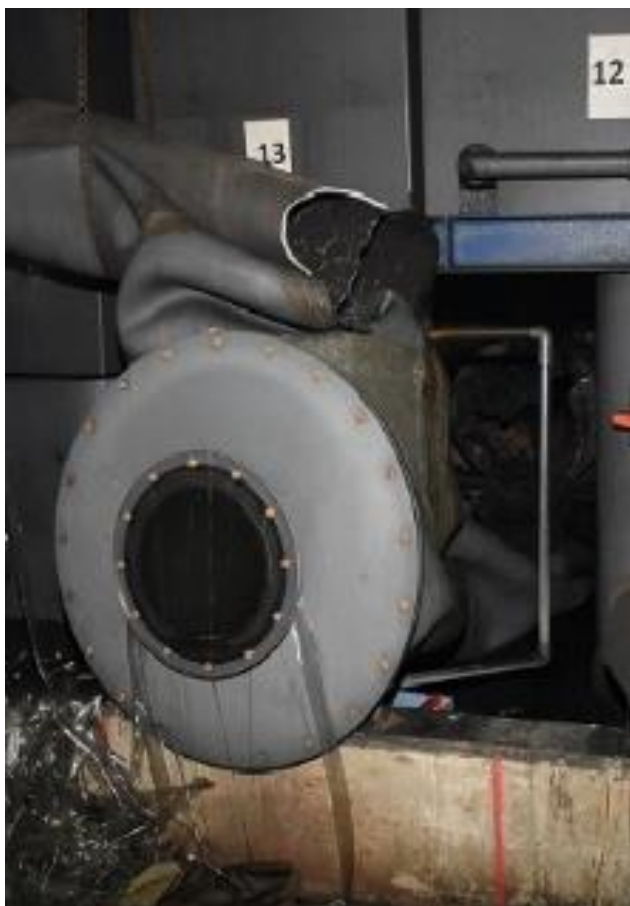
Les fumées chaudes émises par l'incendie naissant de la cuve 17 sont en partie captées par l'aspiration qui a continué à fonctionner, même si l'ouverture du couvercle la rendait moins efficace, ce qui augmente l'apport d'air à l'incendie lui-même. Ces fumées chaudes vont entraîner la fusion et la combustion partielle de la gaine d'aspiration dans sa partie réalisée en PVC jusqu'au passage sous les bacs de traitement de surface (cf. photos des figures n°3 et n°4). Au changement de caractéristique du matériau (passage en polyéthylène<sup>10</sup>), les fumées chaudes vont entraîner la combustion de la gaine.

Figure n°3 : gaine d'aspiration en PVC

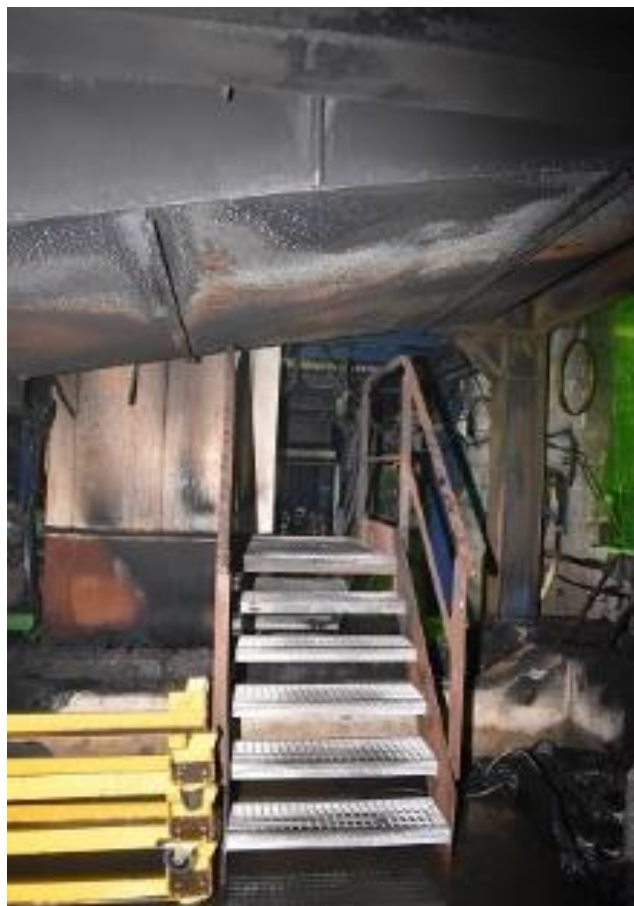
Figure n°4 : cheminement de la gaine d'aspiration en PE détruite

<sup>10</sup> La température d'auto inflammation du polyéthylène est d'environ 370°C contre environ 500°C pour le PVC

**Le BEA-RI recommande d'asservir à la détection d'un incendie l'arrêt de l'aspiration au-dessus des bains.** La détection de l'incendie pouvant être issue d'un système classique de détection d'incendie, mais aussi de la détection d'une mesure anormale de température de l'air aspiré. La présence d'un arrêt d'urgence de l'aspiration serait souhaitable, la coupure de l'aspiration quelle qu'en soit la cause, devant par ailleurs déclencher une alarme permettant aux personnels d'évacuer la zone, le cas échéant avec une temporisation de la coupure d'aspiration.

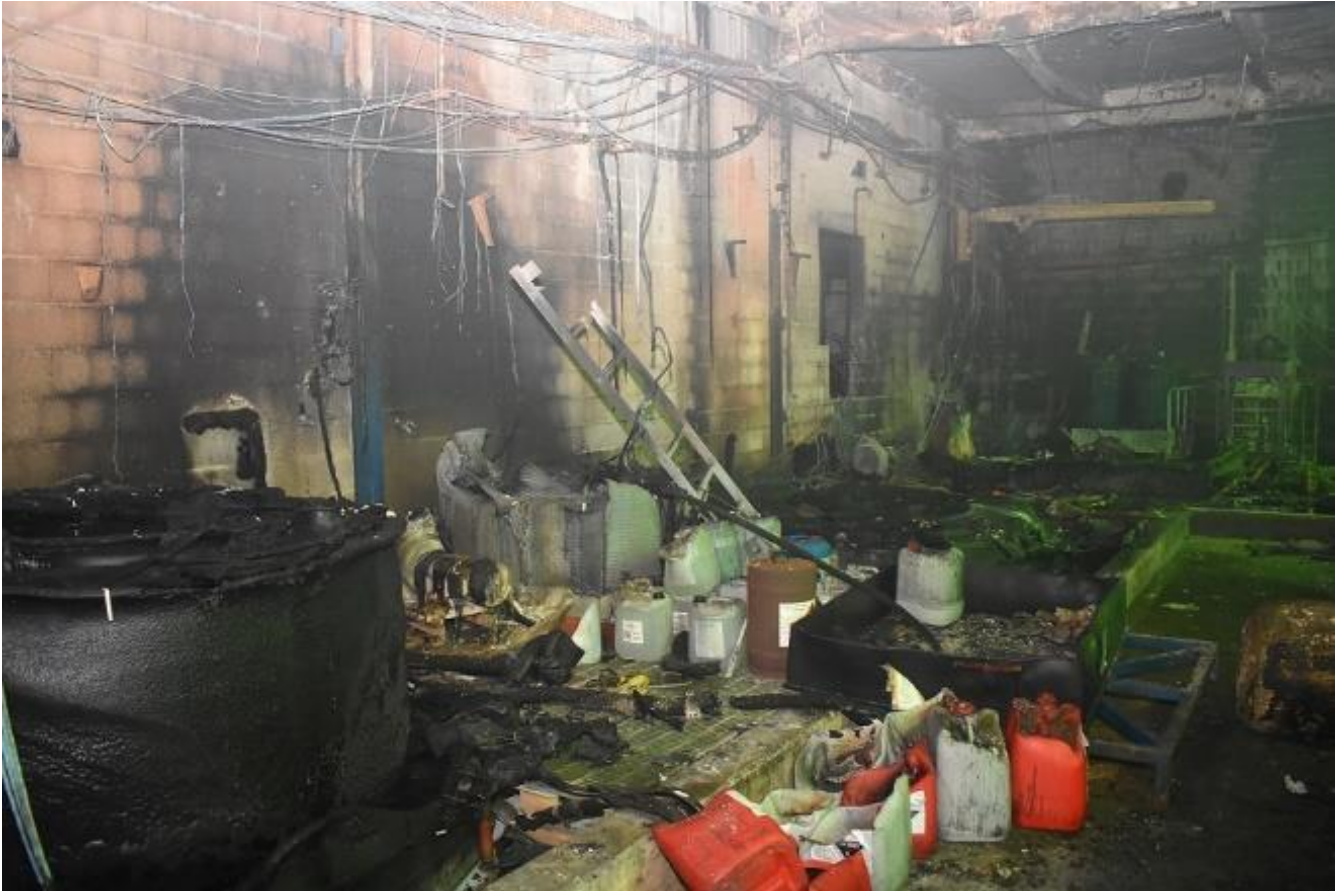
Ainsi le feu va se propager par l'intermédiaire de la gaine d'aspiration jusqu'au local technique (figure n°5), puis, à l'installation de lavage des gaz ainsi que par rayonnement aux deux cuves plastiques de 15 et 6 m<sup>3</sup> qui sont très peu remplies.

Figure n°5 : local technique

La propagation est rapide puisque quelques minutes après le départ du feu, des flammes sont déjà observées dans le local technique. Du local technique, le feu, très intense, se propage à l'étage et en partie latéralement aux locaux (salle décanteur et local d'attaque). À l'étage, l'ensemble des bureaux isolés de l'atelier principal seront complètement détruits, notamment du fait d'un potentiel combustible important. L'étage R+2 contenant des archives sera lui aussi fortement atteint.

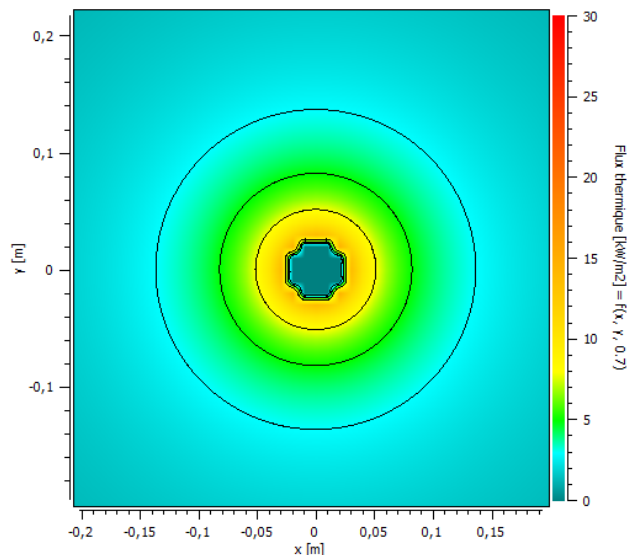
A titre d'exemple, la Figure 1 montre la cartographie des flux radiatifs obtenus dans le plan perpendiculaire au thermoplongeur lorsqu'il est supposé que l'émissivité  $\varepsilon$  de l'acier est prise égale à 0,5 (soit  $M = 16,4 \text{ kW/m}^2$ ). Grâce à cette cartographie, il est possible de déterminer le flux radiatif reçu lorsque la cible (ici la paroi du bac) est située à différentes distances du thermoplongeur. Ainsi, le flux radiatif serait de  $11,5 \text{ kW/m}^2$  pour une distance de 0,010 m, de  $5,5 \text{ kW/m}^2$  pour 0,050 m et de  $3,3 \text{ kW/m}^2$  pour 0,100 m.

Figure 1. Cartographie des flux radiatifs dans un plan perpendiculaire au thermoplongeur si l'émissivité est égale à 0,5

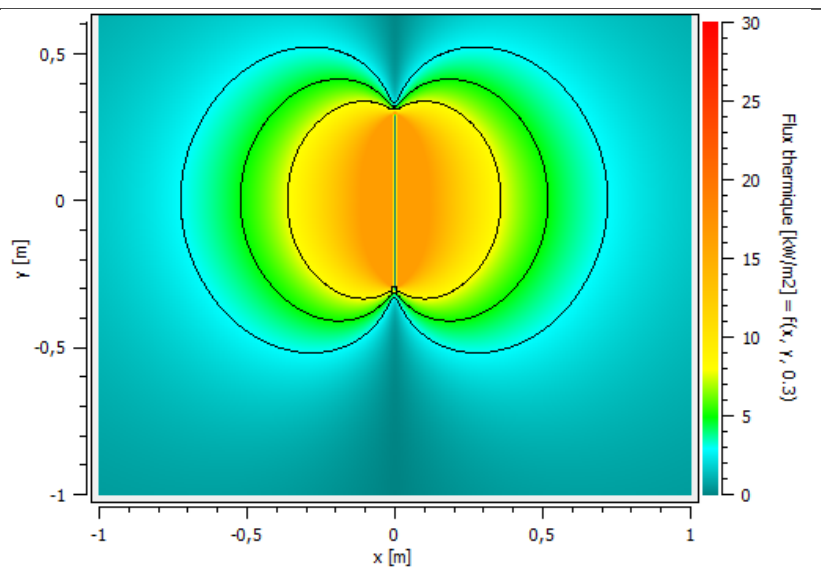
Pour évaluer le flux reçu à différentes distances du thermoplongeur, le modèle FNAP de l'Ineris a été de nouveau utilisé en définissant une « flamme virtuelle » de forme parallélépipédique ( $L = 0,60 \text{ m} \times l = 0,01 \text{ m} \times H = 0,60 \text{ m}$ ). Il faut noter qu'une telle approche est majorante dans la mesure où la surface du fil correspond à la surface de la plaque de dimension  $L \times H$ . La Figure 2 montre la cartographie des flux radiatifs obtenus à mi-hauteur de ce thermoplongeur. Grâce à cette cartographie, on en déduit que le flux rayonné est de  $20 \text{ kW/m}^2$  à une distance de  $0,010 \text{ m}$ , de  $18,5 \text{ kW/m}^2$  à  $0,050 \text{ m}$  et de  $17 \text{ kW/m}^2$  à  $0,100 \text{ m}$ . En comparant ces résultats avec ceux du §3.1, on conclut que la tendance est plutôt d'aggraver le risque d'inflammation du bac.

Figure 3. Cartographie des flux radiatifs avec changement du thermoplongeur ( $\varepsilon = 1$ )

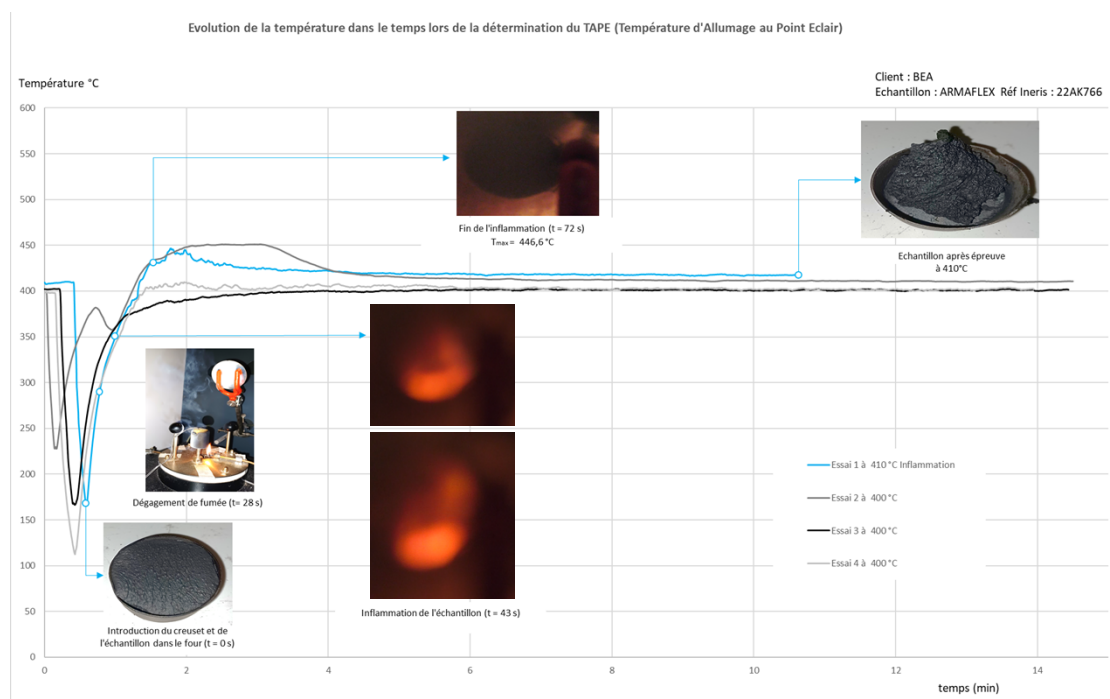
**La température d'allumage au point éclair (TAPE) de l'échantillon « Armaflex », référencé Ineris 22AK766, a été mesurée à  $410^\circ\text{C}$  (Figure 3).**

Figure 3 : Evolution thermique de l'échantillon Armaflex (Ineris 22AK766) et clichés photographiques issus de captures vidéo au cours de l'épreuve de détermination de la TAPE, sous air à  $400^\circ\text{C}$  et  $410^\circ\text{C}$ , à température constante.

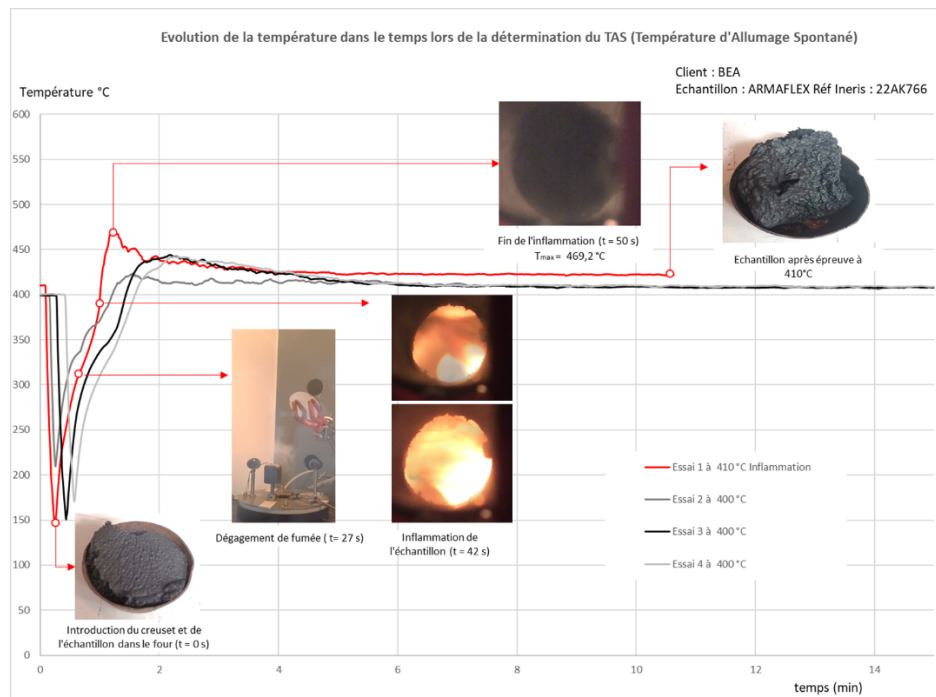
**La température d'allumage spontanée (TAS) de l'échantillon « Armaflex », référencé Ineris 22AK766, a été mesurée à  $410^\circ\text{C}$  (Figure 4).**

Figure 4 : Evolution thermique de l'échantillon Armaflex (Ineris 22AK766) et clichés photographiques issus de captures vidéo au cours de l'épreuve de détermination de la TAS, sous air à  $400^\circ\text{C}$  et  $410^\circ\text{C}$ , à température constante.
