# Rapport d'activités et dossier d'informations 2018 de l'ISDND de Berbiac à Manses

Janvier –  
Décembre  
2018

Conforme à l'arrêté préfectoral d'autorisation d'exploiter du 4 novembre 2014, à l'arrêté préfectoral complémentaire du 19 juillet 2017 et aux articles R125-1 à R125-3 et R125-8 du code de l'environnement

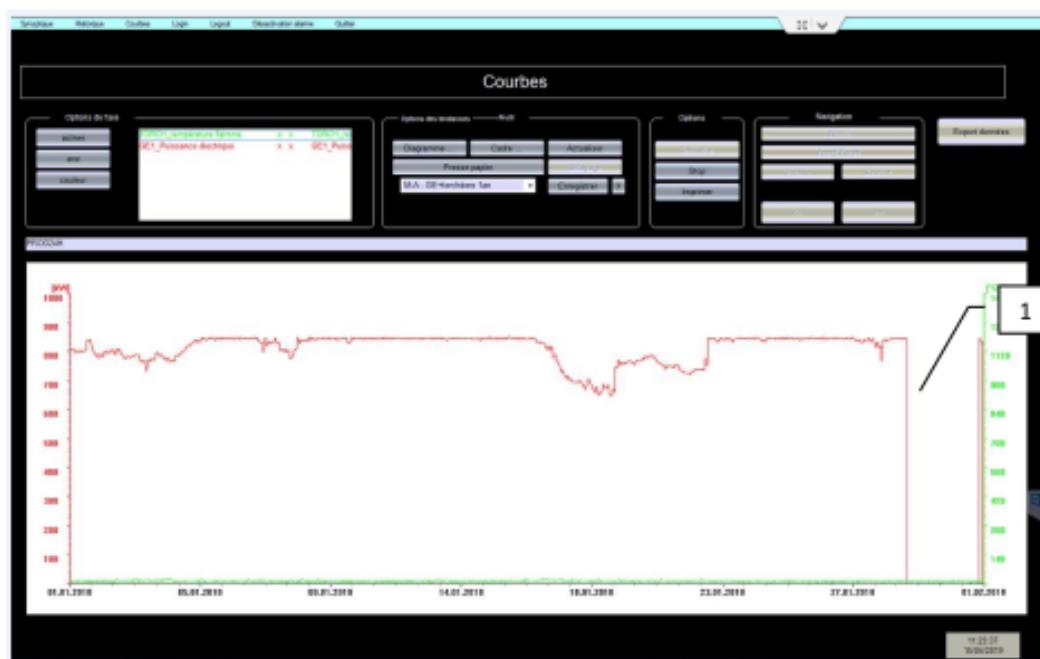
JANVIER 2018 – Fonctionnement moteur / torchère

**TEMPS de fonctionnement** Moteur : 683 heures Torchère : 0 heures

1 : Arrêt moteur, nettoyage moteur, défaut de la torchère principale, mise en marche de la torchère la post mbustion

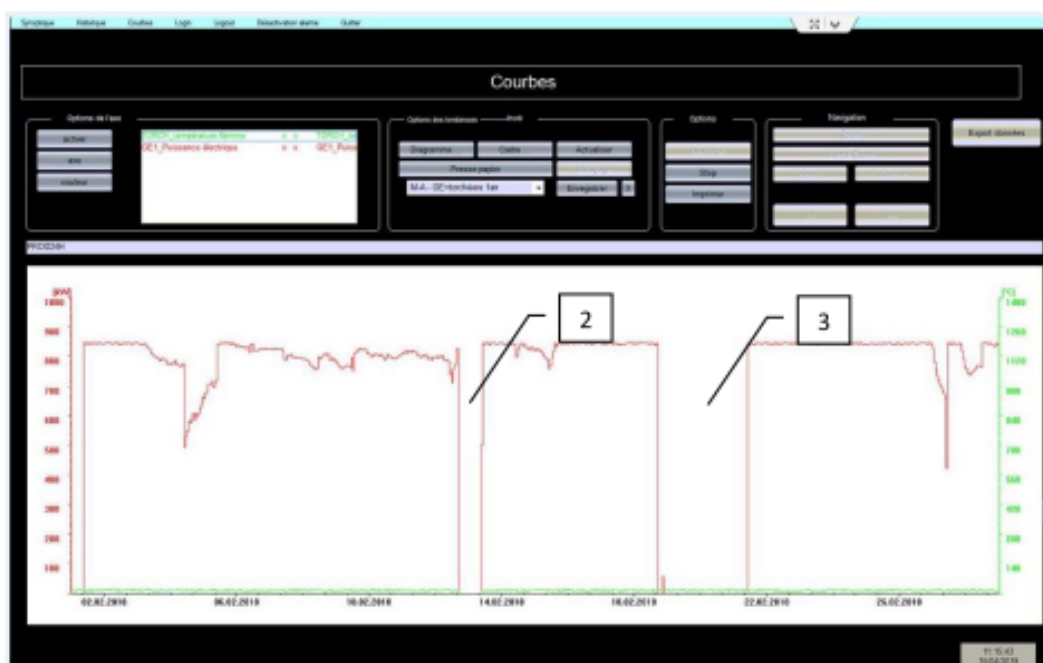
FEVRIER 2018 – Fonctionnement moteur / torchère

**TEMPS de fonctionnement** Moteur : 597 heures Torchère : 0 heures

2 : Arrêt moteur, contrôle annuel rejet moteur, mise en marche de la torchère la post combustion

3 : Arrêt moteur, défaut électronique, mise en marche de la torchère la post combustion

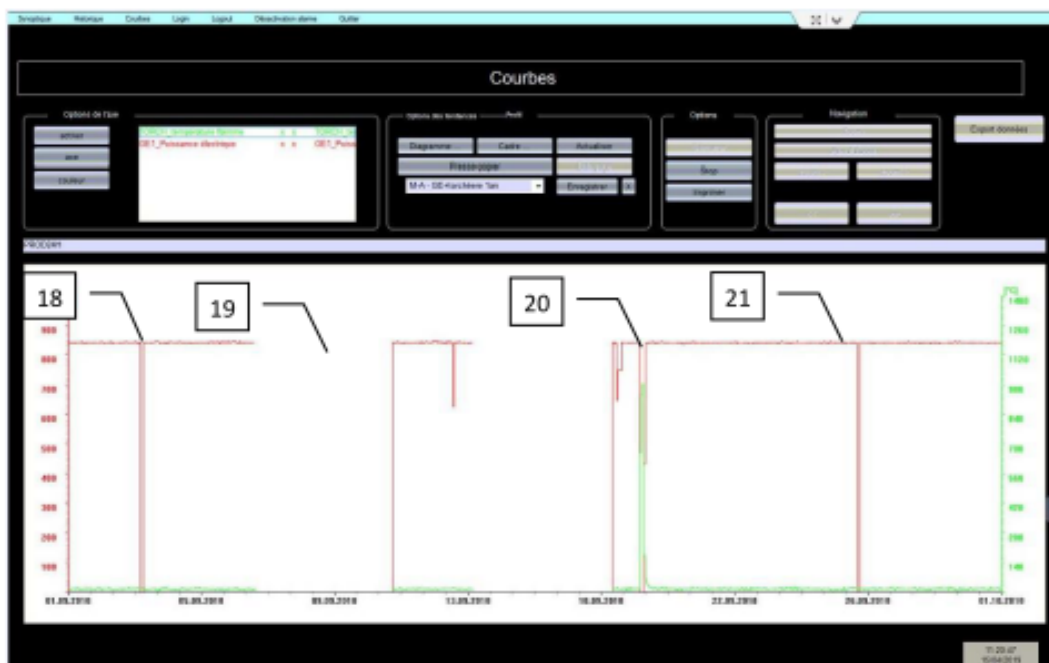
SEPTEMBRE 2018 – Fonctionnement moteur / torchère

**TEMPS de fonctionnement** Moteur : 713 heures Torchère : 3heures

18 : Arrêt moteur, maintenance préventive (remplacement chardon)

21 : Arrêt moteur, maintenance préventive (pompe de lubrification)

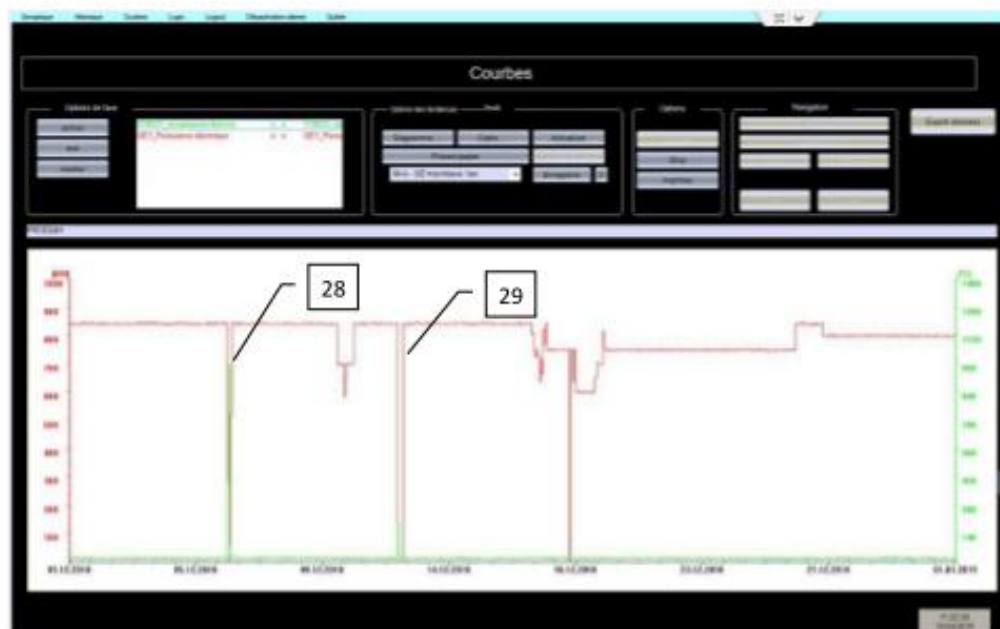
DECEMBRE 2018 – Fonctionnement moteur / torchère

**TEMPS de fonctionnement** Moteur : 737 heures Torchère : 1 heure  
 28 : Arrêt moteur, défaut réseau  
 29 : Arrêt moteur, maintenance préventive (charbon)

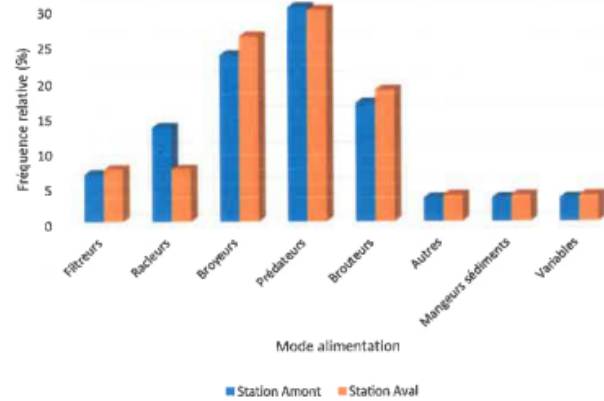
Figure 2 : Répartition en fonction du mode d'alimentation - Stations Amont et Aval

La figure suivante représente cette répartition pour chaque station

Pour les deux stations tous les modes de nutrition sont représentés. Cependant elles sont largement dominées par les broyeurs, les prédateurs et les brouteurs. L'affinité vis-à-vis de l'alimentation est caractéristique de ce type de cours d'eau moyennement courant, à granulométrie variée et a forte disponibilité de matière végétale à dégrader (ripisylve dense).
