SMDEA, « Prise d'eau des Toutous »
Commune d'Auzat

**Avis de l'Hydrogéologue Agréé
sur la définition des périmètres de protections
de la prise d'eau des Toutous, pour l'alimentation en eau potable
d'Auzat.**

- DECEMBRE 2019-

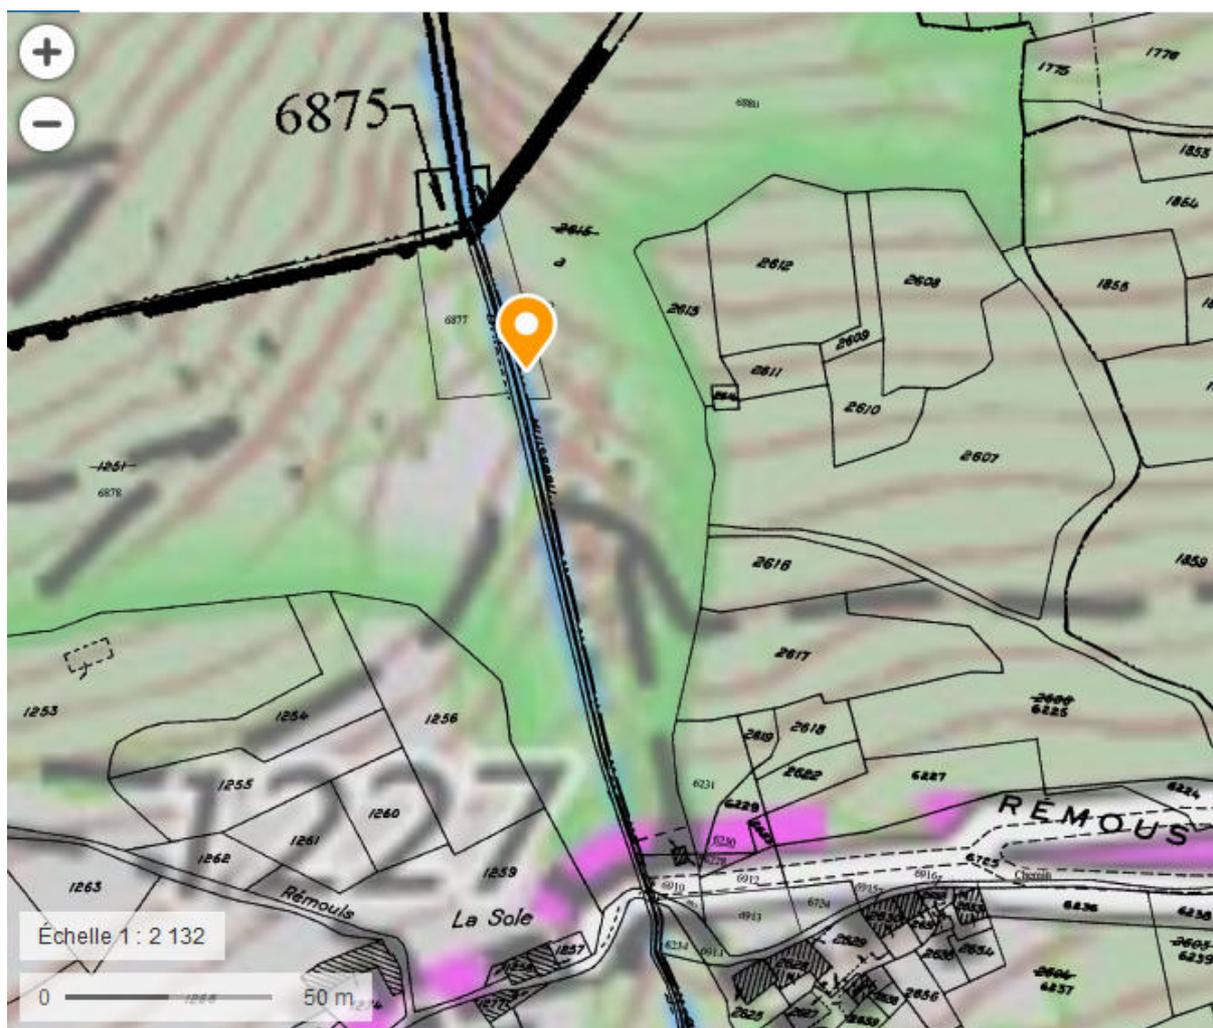
Figure 2 : situation cadastrale, position de la prise d'eau

La prise d'eau est un local maçonné, construits sur la parcelle cadastrale définie au tableau 1 (Cf. fig. 2 et clichés de la figure 5). Les vestiges de l'ancienne clôture du PPI sont visibles.

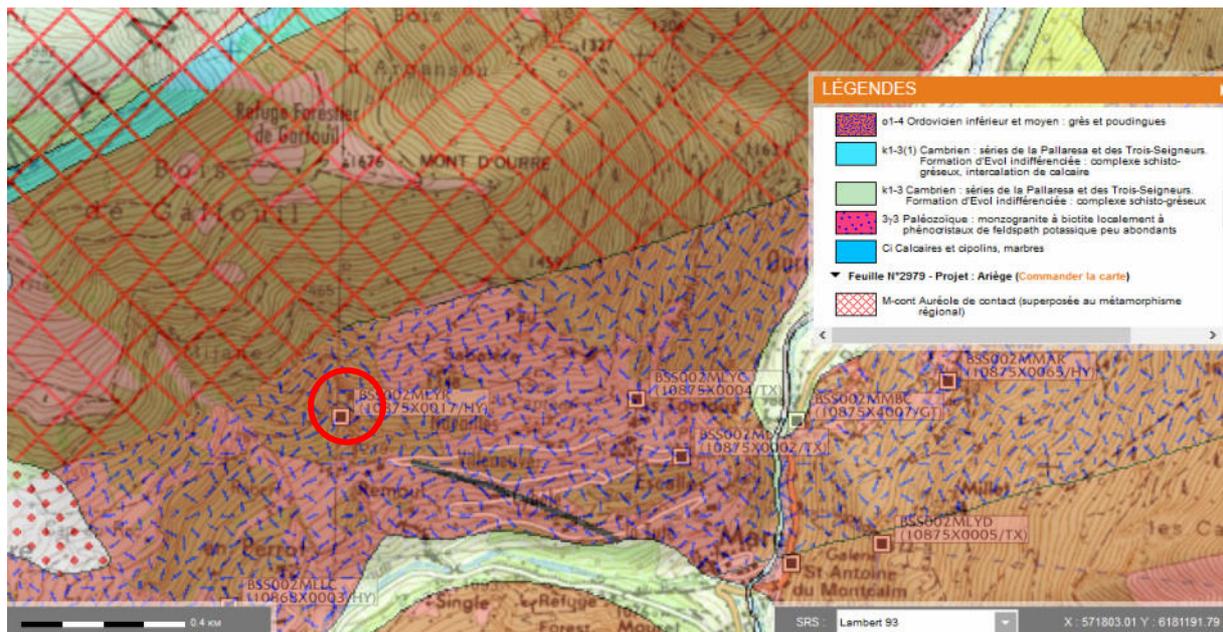
Figure 3 : carte géologique du site (document Infoterre BRGM)
Captage au niveau de l'Ordovicien inférieur (cercle rouge).

Le versant du ruisseau de Cauleil est constitué de terrains du Paléozoïque. Le ruisseau coule sur des terrains datés (de l'amont vers la prise d'eau) de l'Ordovicien, avec un métamorphisme de contact dû au massif cristallin intrusif de la Pique Rouge de Bassiès, puis de l'Ordovicien inférieur et moyen. Ces dépôts de grès et poudingues, localement carbonatés, sont peu aquifères. La forte pente ne facilite pas l'infiltration des précipitations pluvio-nivales.

L'examen du vallon montre la présence d'affleurements rocheux massifs sombres. La prise d'eau est adossée à un niveau rocheux compact schisto-gréseux.

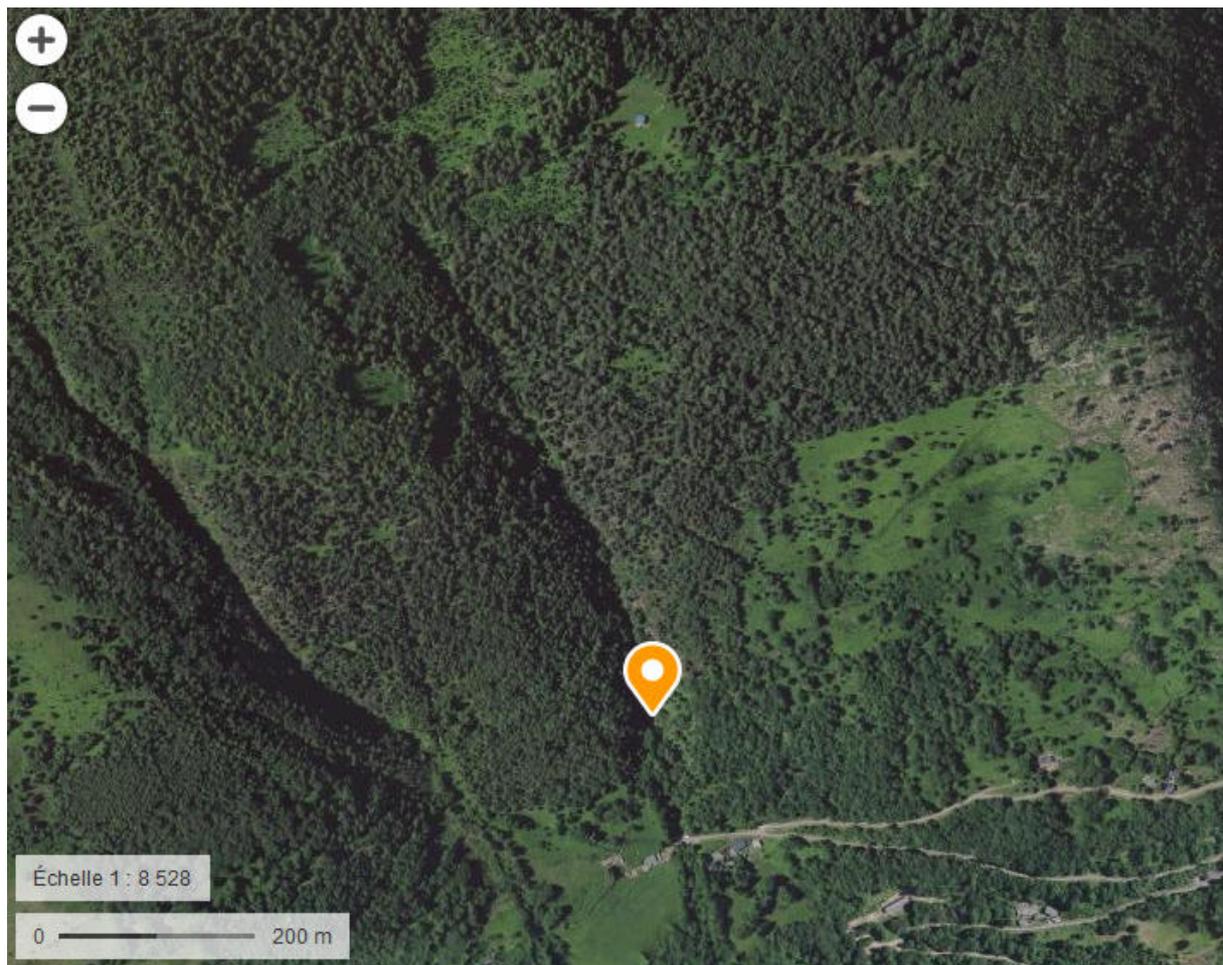
Figure 4 : Orthophotographie du site
et captage (géoportail)

La limitation des activités humaines en amont de l'émergence (terrains boisés et pente forte), réduit les risques de pollution anthropique (Cf. fig. 4).

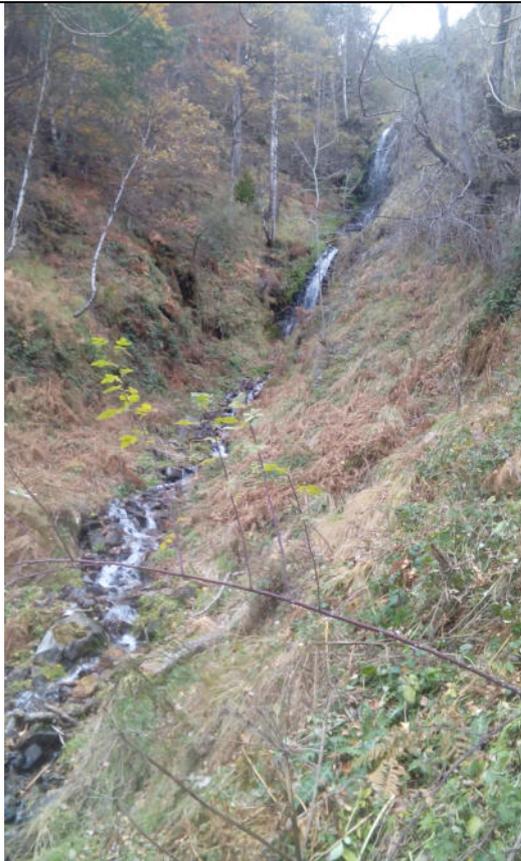
Le captage (prise d'eau du ruisseau) est situé sur la commune d'Auzat (Ariège), dans le vallon du ruisseau de Cauleil, au dessus du hameau de Remoul. Le cours d'eau est orienté pratiquement nord-sud et est dominé, au nord par une crête s'élevant du mont d'Ourre (1677m) jusqu'au Mont Hourre (2074m). L'ensemble des terrains en amont est boisé. Les pentes sont de l'ordre de 50%.

Environnement amont du captage

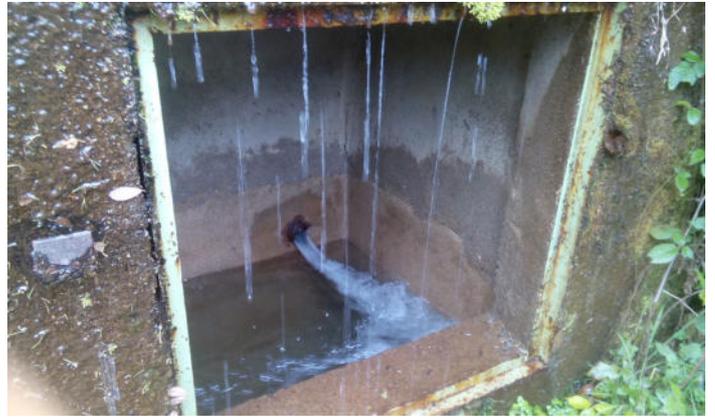
Un dispositif de collecte avec trappe de visite, trop plein et grille de préfiltrage est disposé. Les eaux prélevées sont ensuite canalisées vers un bassin dessableur. Une suverse sépare le second bassin de mise en charge de la conduite. Une crépine est présente.

Ces deux derniers bassins de capacité de quelques centaines de litres chacun, sont dans un abri maçonné et fermé par des trappes de visite.

L'état du captage est à améliorer par ajout d'ouvertures, grilles et trappes neuves en matériau non sujet à la corrosion.

Bassin dessableur du captage

L'ouvrage de captage devra être conservé dans un état de propreté rigoureux avec des aménagements de protection (modification des portes, grilles, à effectuer avec des matériaux inoxydables).

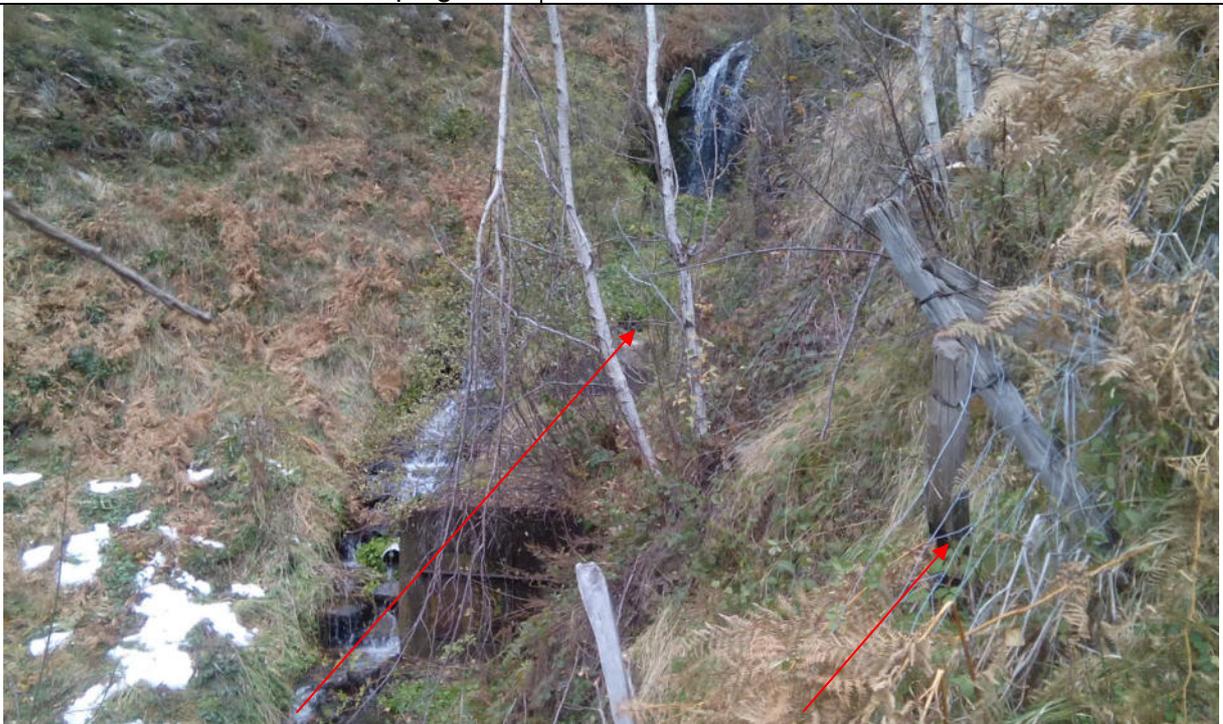
Figure 5 : clichés du site, le 22 novembre 2019

Les restes de la matérialisation du périmètre de protection immédiate sont visibles (anciens poteaux en bois et restes de clôtures en barbelés et grillage à mouton). Le détachement cadastral du PPI a visiblement été effectué.

Prise d'eau en rive gauche du ruisseau, ancienne clôture du PPI au premier plan

Cette emprise sera close avec une clôture grillagée adaptée au contexte montagnard pour interdire l'accès aux animaux. Elle sera accrochée à des poteaux imputrescibles, avec un portail d'accès fermé à clé. Cette clôture sera régulièrement entretenue. Elle sera conçue pour résister aux accumulations de neige.

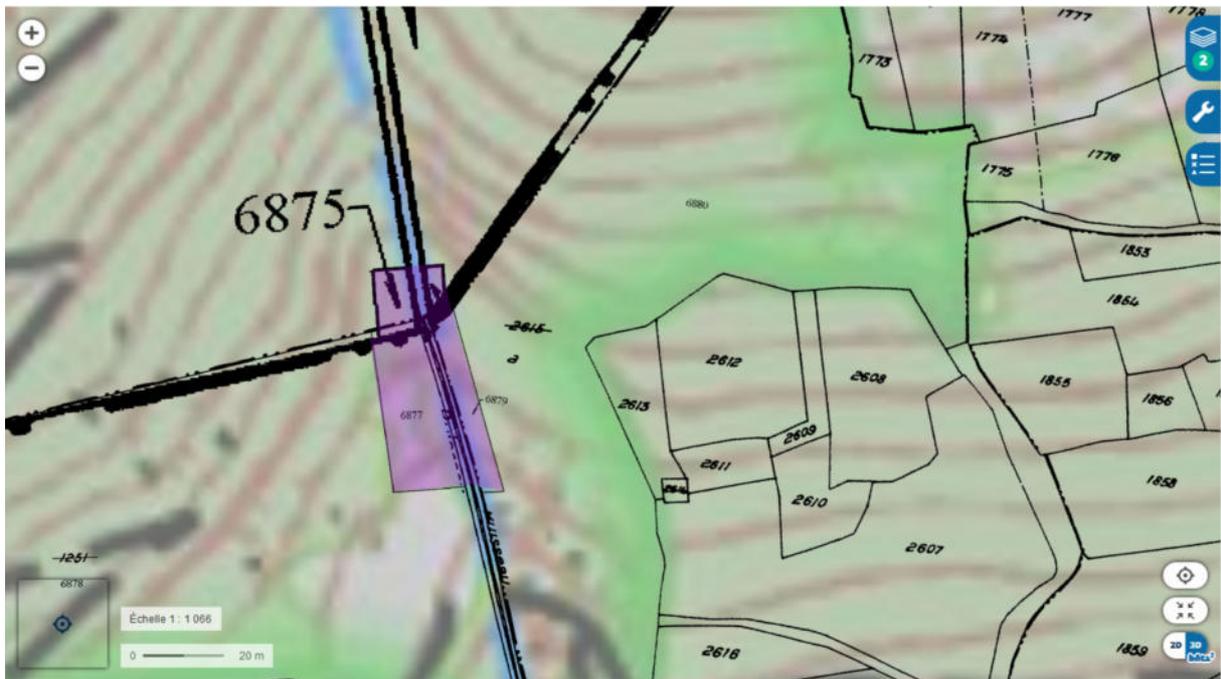
Figure 6a : Périmètre de Protection Immédiate proposé, PPI

Les parcelles **6877, 6879, 6875 et 6876** constituent le PPI de la prise d'eau des Toutous.

Le tracé du PPI, sur fond cadastral, est à la figure 6a. La mise en place de la clôture pourra s'adapter à la topographie locale.

A l'intérieur de cette enceinte, le sol sera maintenu propre, sans utilisation de produits chimiques ni de fumure. L'état actuel, après débroussaillage, pourrait être considéré comme satisfaisant.

Aucun stockage de matériaux ou de produits ne sera accepté dans ce périmètre, les activités et les produits permis seront uniquement ceux nécessaires à la production d'eau.

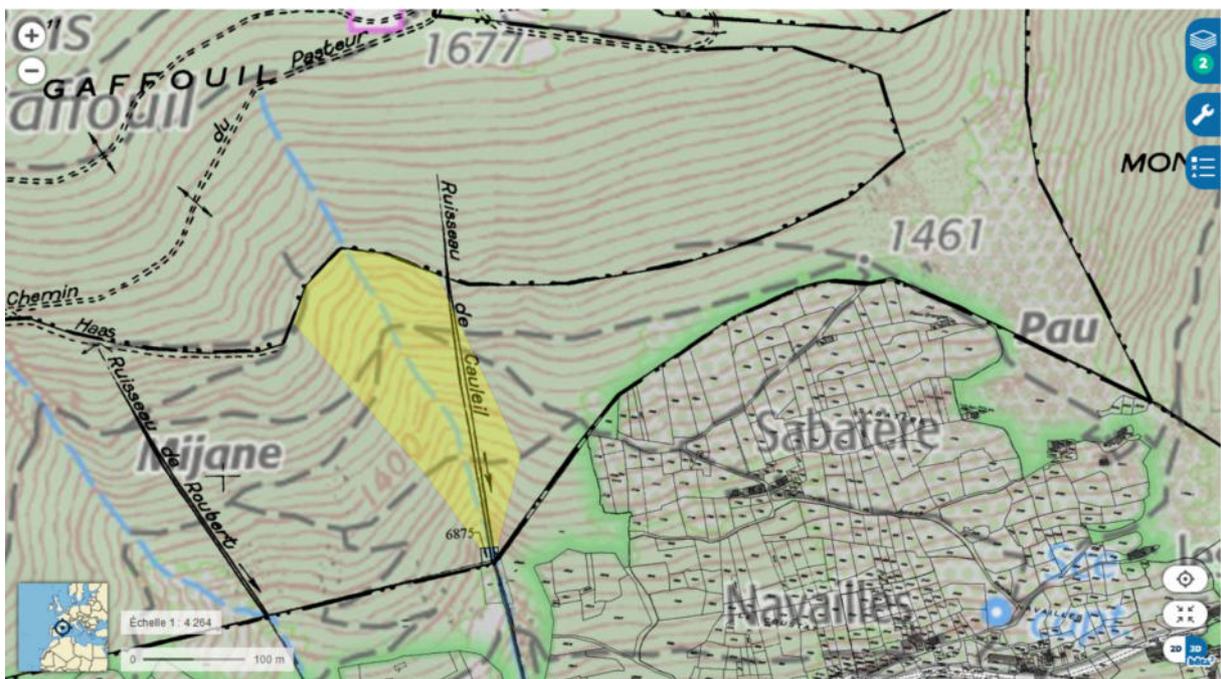
Figure 6b : Périmètre de Protection Rapprochée proposé, PPR

Ce périmètre a pour but de réduire les risques de contaminations. Il est constitué d'une fraction de la parcelle qui forme l'amont hydraulique (bassin versant topographique, au-dessus du captage, de part et d'autre du ruisseau).

La parcelle **C 6874 (partielle)**, constitue donc le P.P.R. de la prise d'eau des Toutous.

A l'intérieur de ce périmètre les activités devront être réduites. L'état actuel est à conserver (couvert boisé) sans aménagement autre que ceux nécessités par la production d'eau potable actuelle et future, à destination de la collectivité.

Les sous bois pourront être utilisés en pâturages (pacage seul), mais dans ce cas, la densité de bétail devra rester faible, sans installation fixe d'élevage (pas d'abris, ni abreuvoir, ni aire de nourrissage, ni sel).

Toute construction non liée à la production d'eau potable sera interdite. Le stationnement des véhicules, le camping et le bivouac, le creusement de puits à usage privé, de fosses et d'excavations (ouvertures de carrière) et la création de plan d'eau devront être interdits. Le stockage de produits toxiques de toute nature sera proscrit ainsi que les épandages d'eau usée.

Le couvert forestier devra être conservé en interdisant toute coupe à blanc et tout désouchage, le type de coupes le plus approprié serait les coupes de jardinage. Le débuscage et le débardage devront s'effectuer avec suffisamment de précautions pour ne pas arracher le sol protecteur. Les stockages de carburant nécessaires aux engins d'entretien et les ravitaillements seront effectués hors du P.P.R.

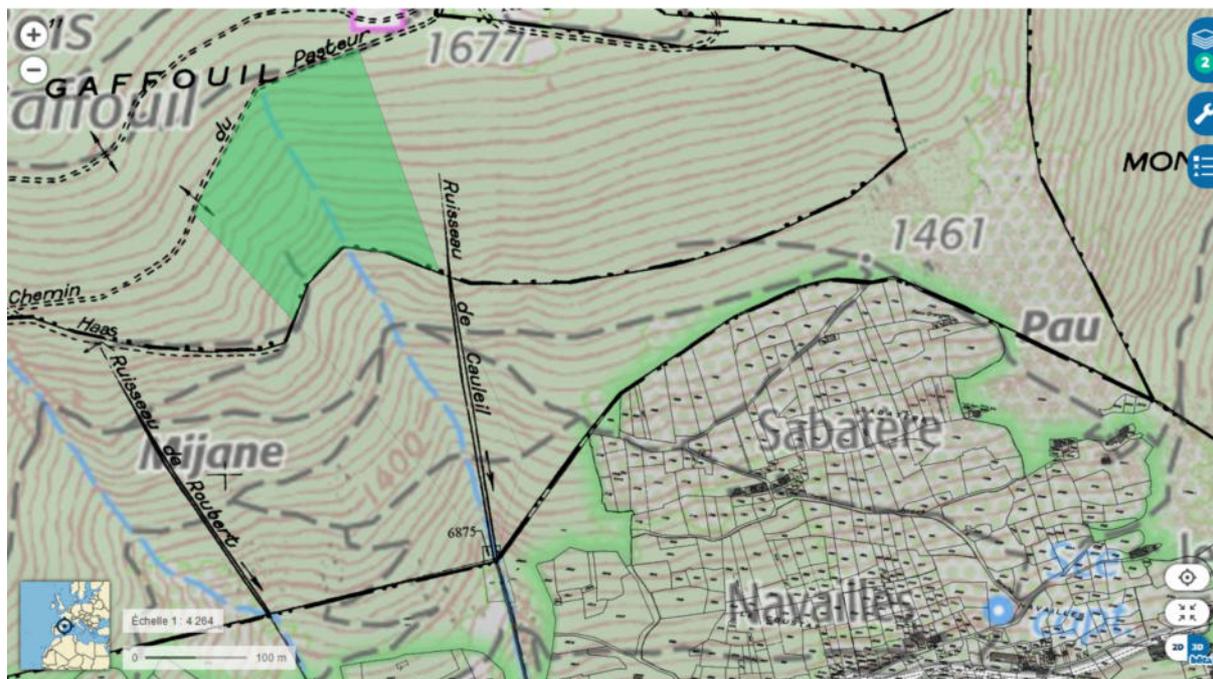
Figure 6c : Périmètre de Protection Eloignée proposé, PPE

Le secteur de bassin versant topographique remontant à l'amont du PPR, jusqu'au chemin du pasteur au Nord, constituera le P.P.E.

A l'intérieur de ce périmètre, il convient d'appliquer strictement la réglementation concernant la protection des eaux de surface et des eaux souterraines excluant ainsi tout fait susceptible de porter atteinte directement ou indirectement à la qualité des eaux.

Sur ce territoire, seront réglementés les activités et dépôts présentant un risque de contamination des eaux captées. Il n'est pas souhaitable dans cette zone de créer des excavations, des stockages de produits polluants, ni des activités industrielles, agricoles ou domestiques entraînant des rejets polluants. Il n'est pas souhaitable d'ouvrir de nouveaux chemins ni de permettre de nouvelles constructions.
