# Rapport d'enquête

Sur l'incendie au sein du site  
industriel Aubert et Duval situé à  
Pamiers (09) le 10 septembre  
2021.

N° : MTE-BEARI-2022-007

Date du rapport : 22/08/2022

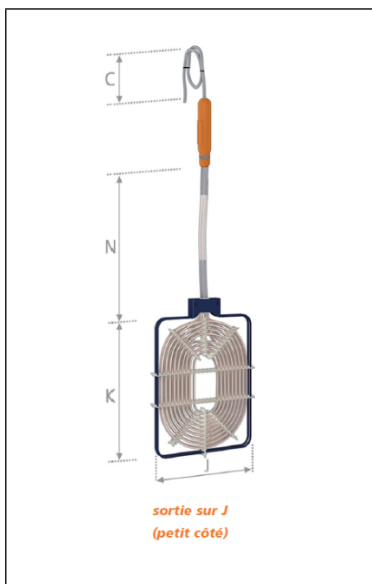
Figure 2. Image du thermoplongeur ( $K = 585 \text{ mm}$  et  $J = 595 \text{ mm}$ )

Le 09/02/22, l'Ineris a été sollicité pour évaluer l'impact de la forme du thermoplongeur sur les résultats obtenus précédemment. Celui-ci est représenté sur la Figure 2. L'élément chauffant est constitué d'un fil en nichrome ou en acier inoxydable, revêtu d'une gaine en téflon qui fond dès que le seuil de température de  $400^\circ\text{C}$  est atteint<sup>7</sup>. En partant du postulat que la température maximale de chauffe du fil reste égale à  $600^\circ\text{C}$  et que l'émissivité du fil est fixée de façon prudente à 1, la puissance rayonnée par unité de surface du thermoplongeur est  $M = 33,0 \text{ kW/m}^2$ .

Pour évaluer le flux reçu à différentes distances du thermoplongeur, le modèle FNAP de l'Ineris a été de nouveau utilisé en définissant une « flamme virtuelle » de forme parallélépipédique ( $L = 0,60 \text{ m} \times l = 0,01 \text{ m} \times H = 0,60 \text{ m}$ ). Il faut noter qu'une telle approche est majorante dans la mesure où la surface du fil correspond à la surface de la plaque de dimension  $L \times H$ . La Figure 2 montre la cartographie des flux radiatifs obtenus à mi-hauteur de ce thermoplongeur. Grâce à cette cartographie, on en déduit que le flux rayonné est de  $20 \text{ kW/m}^2$  à une distance de  $0,010 \text{ m}$ , de  $18,5 \text{ kW/m}^2$  à  $0,050 \text{ m}$  et de  $17 \text{ kW/m}^2$  à  $0,100 \text{ m}$ . En comparant ces résultats avec ceux du §3.1, on conclut que la tendance est plutôt d'aggraver le risque d'inflammation du bac.

L'autre forme étudiée du thermoplongeur (cf. Figure 2) a plutôt tendance à augmenter le flux rayonné reçu par la paroi du bac et donc à accroître le risque d'inflammation.

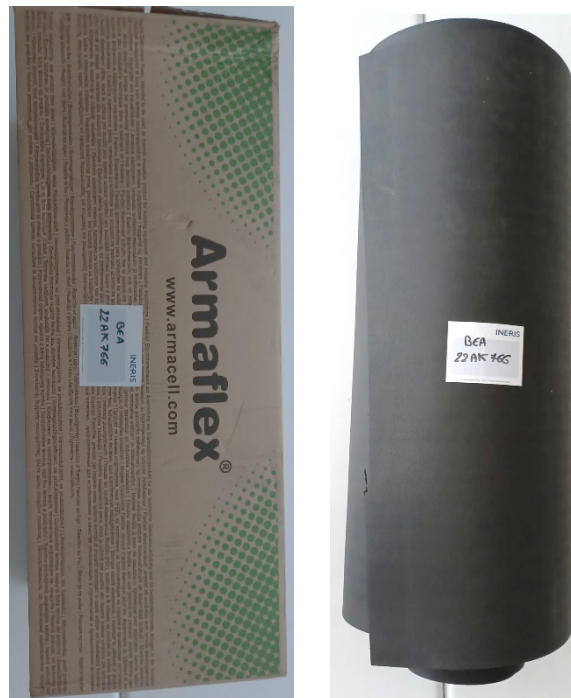
*Figure 1 : Clichés photographiques du conditionnement et de l'échantillon « Armaflex » référencé Ineris 22AK766.*

L'échantillon ARMAFLEX (Réf. Ineris : 22AK766) a été fourni par le BEA-RI et réceptionné le 25/04/2022 dans nos laboratoires (**Figure 1**) et référencé de la façon suivante :

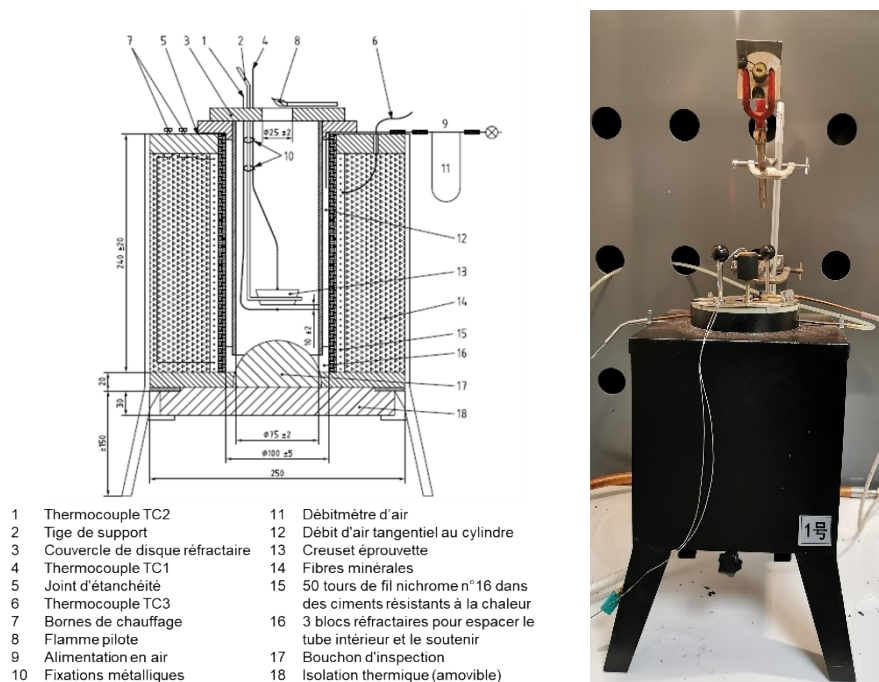
Figure 2 : Plan issu de la norme ISO 871 :2022 et cliché photographique du dispositif d'essai

Le four à air chaud, isolé thermiquement, est constitué principalement d'une unité de chauffage et d'un porte-épreuve (**Figure 2**).
